## Les bornes fontaine du village de Manandona

Juin 2015

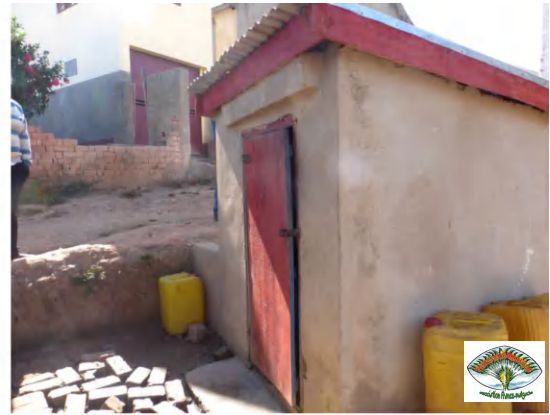
Borne 2 et borne 1 le 8 mai 2015 : 1ère visite

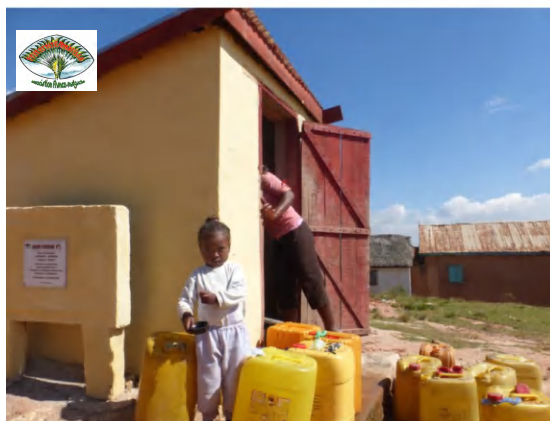
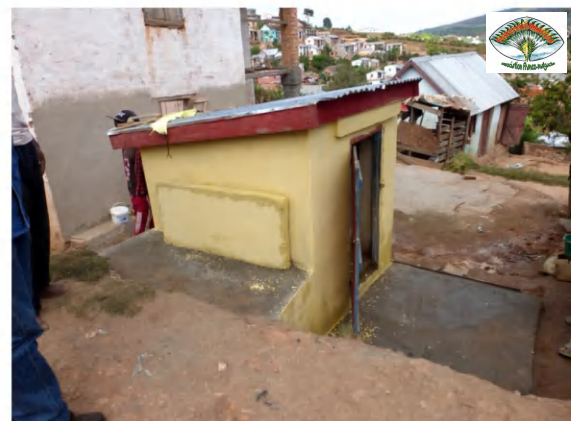
2ème visite 11 mai :  
pose des plaques en cours,  
entretien le plus urgent effectué

A la suite de la 1<sup>ère</sup> visite le 8 mai 2015, il a été constaté que l'entretien des bornes fontaine n'était pas satisfaisant. ***Les villageois ont été très occupés par les reconstructions : les dégâts provoqués par les cyclones et la récolte du riz les ont accaparés à plein temps.***

Des travaux de réfection ont été décidés.
