## Les bornes fontaine du village de Manandona

Juin 2015

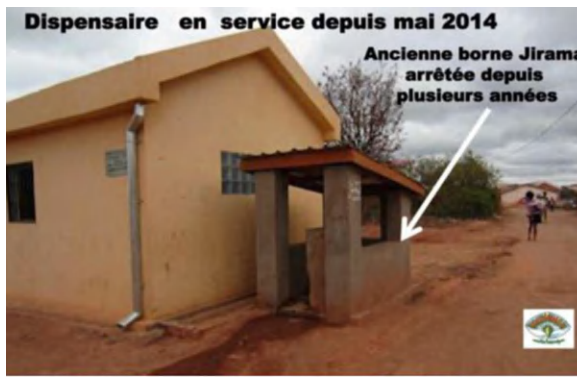
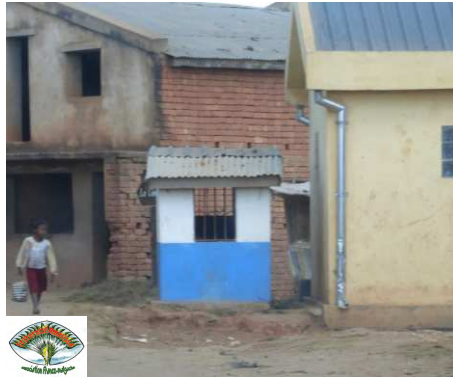
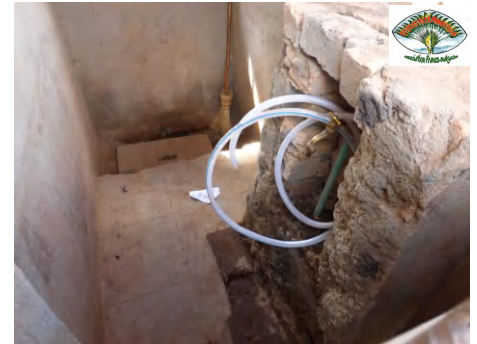
La Jirama (société d'état fournisseur d'eau ...) a réhabilité une borne fontaine, a installé un robinet et a aligné ses prix sur ceux de l'association M.F.N.

Les villageois disposent ainsi de 3 postes d'eau potable.

Remarque : la borne Jirama n'est pas opérationnelle en saison sèche, c'est le cas actuellement à Madagascar.

Seules les 2 bornes fontaine de M.F.N fonctionnent .

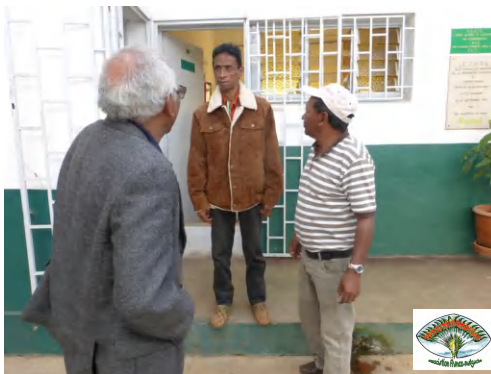
Gaby et Martine ont pu s'informer sur la qualité de l'eau et les avancées technologiques mises au point au Centre National de Recherches sur l'Environnement.

**Le 3 juin** : Un prélèvement d'eau a été effectué à chaque borne pour être analysé dans les laboratoires du Ministère de l'Environnement afin de vérifier l'absence de germes très pathogènes (les salmonelles responsables de la typhoïde, de diarrhées aiguës - les staphylocoques dorés responsables de plusieurs infections et très résistants aux antibiotiques).

Les résultats obtenus sont excellents. Auparavant, une recherche informelle avait déjà été effectuée indiquant une bonne qualité de l'eau. **Nous pouvons être pleinement rassurés.**
